ЭКСПЕРТИЗА ПРОМЫШЛЕННОЙ БЕЗОПАСНОСТИ ДЫМОВОЙ ТРУБЫ

В данной статье рассмотрена экспертиза промышленной безопасности дымовой трубы, установленной на территории котельной в Московской области.

SMOKE STACK INDUSTRIAL SAFETY EXPERT REVIEW

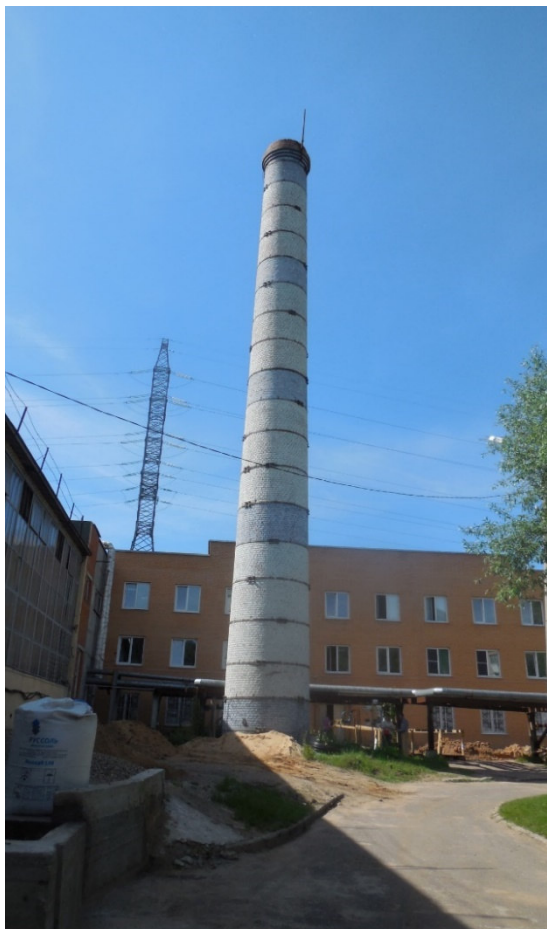
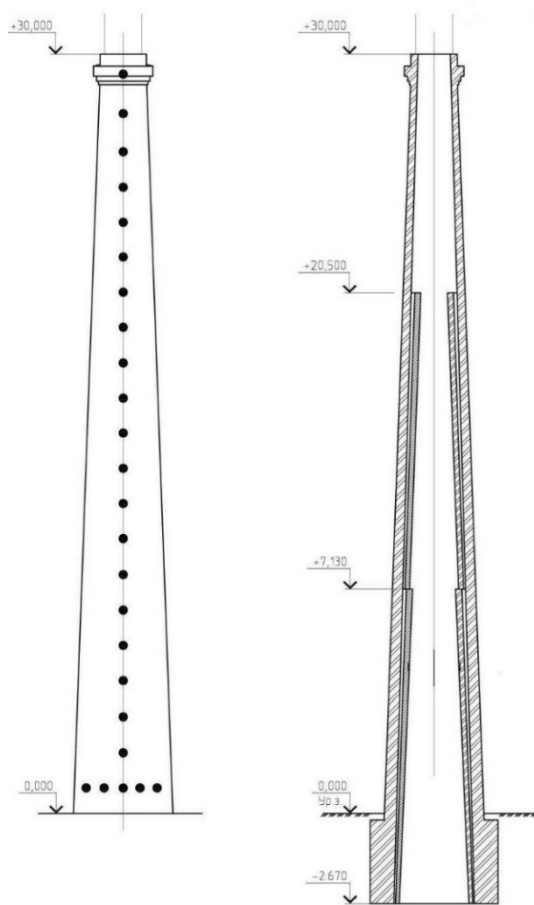
Рис. 1. Общий вид и схема элементов дымовой трубы

– по результатам определения прочности материалов дымовой трубы ее среднее фактическое значение на контрольных участках (рис. 1) получилось в пределах средней прочности кирпича марки М100 и бетона марки 250; среднее

фактическое значение прочности кирпичной кладки газоходов ствола дымовой трубы ниже средней прочности для кирпича марки М100;

(• место замера прочности кирпичной кладки ствола дымовой трубы)

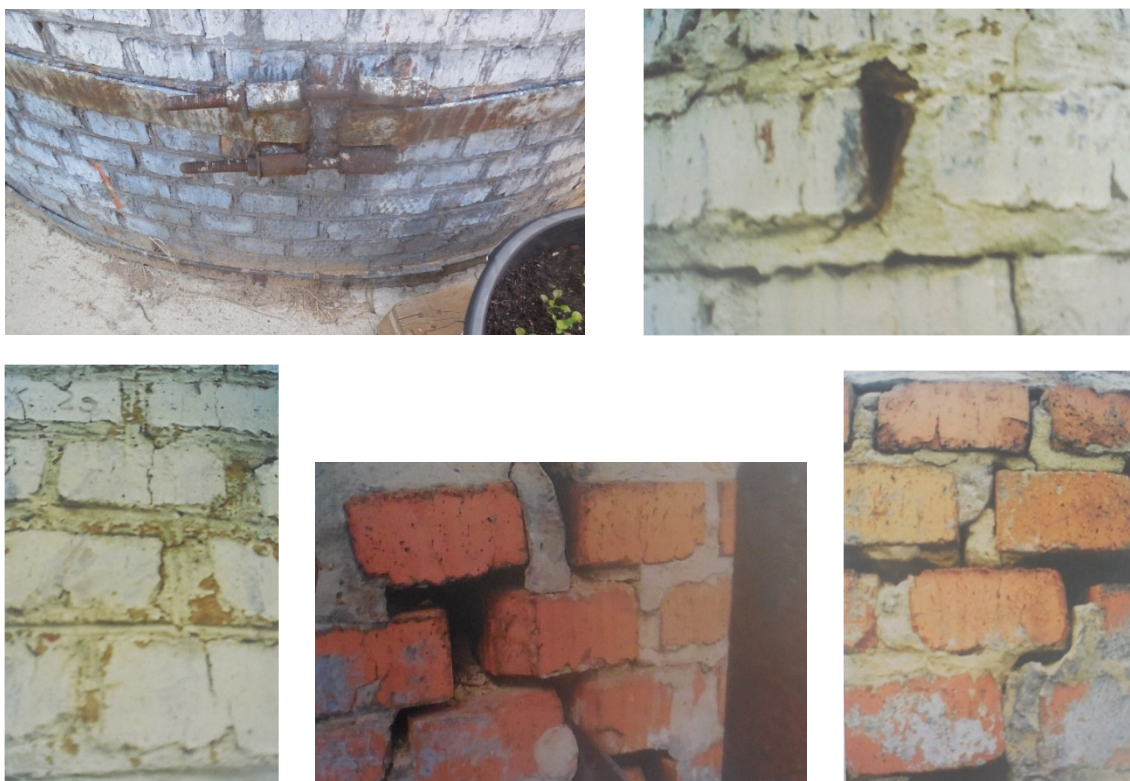
- визуально-инструментальный осмотр наружной поверхности трубы показал наличие ряда дефектов и повреждений, которые относятся к категории опасности «Б» [13] (рис. 2), а именно: деформация замка стяжного кольца на отметке 0,4 м; коррозия всех стяжных колец и их ослабление; по стволу дымовой трубы в районе ходовых скоб идут вертикальные трещины с шириной раскрытия более 10 мм; в швах кирпичной кладки ствола на отметках 23,0–26,0 м выявлены четыре сквозных отверстия; на отметке 27,0 м обнаружена горизонтальная трещина шириной раскрытия до 30 мм и длиной 0,5 м; в оголовке трубы зафиксирована эрозия раствора кирпичной кладки глубиной до 30 мм; выявлены следы конденсата на наружной поверхности трубы вдоль стыков; на отметке 28,5 м разрушены цементные отливы карниза и оголовка трубы;

Рис. 2. Дефекты и повреждения наружной поверхности трубы

Выводы. Все вышеперечисленные дефекты и повреждения дымовой трубы стали следствием снижения тепловой нагрузки на нее. Это привело к нарушению заложенного в проект режима эксплуатации, а затем к образованию на внутренних

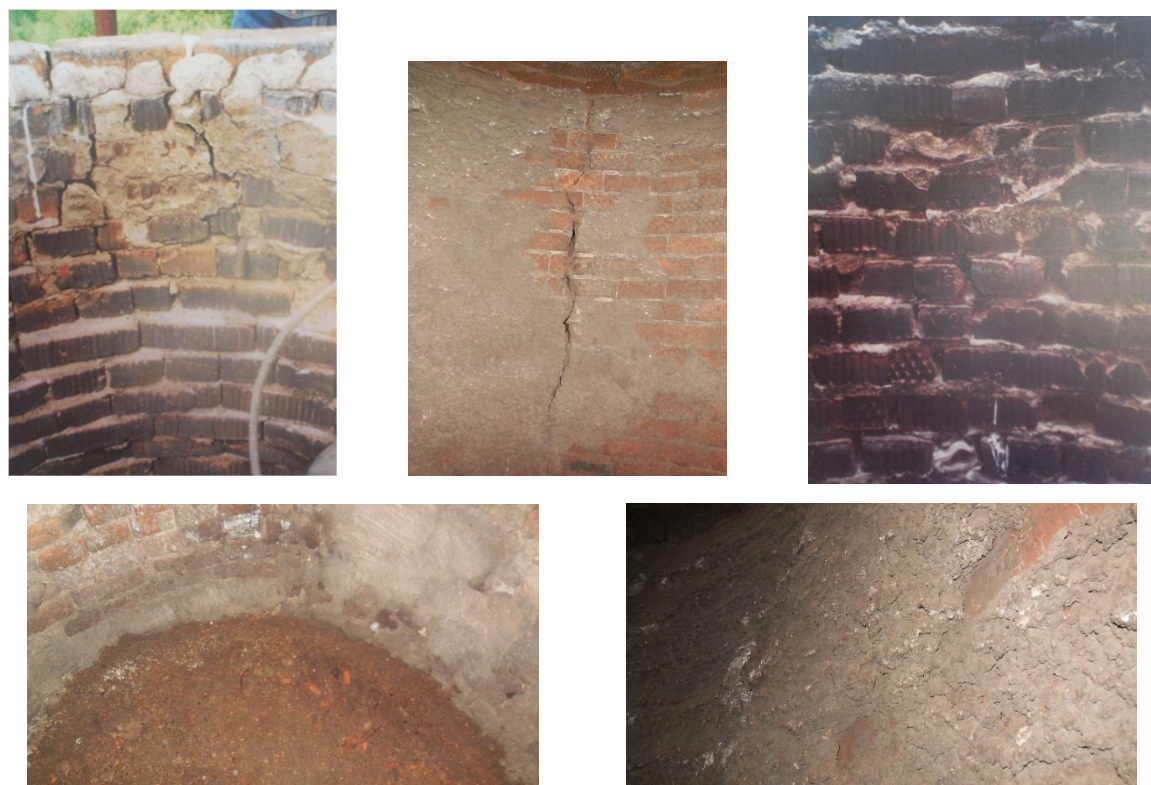
- визуально-инструментальный осмотр внутренней поверхности трубы показал наличие ряда дефектов и повреждений, которые также относятся к категории опасности «Б» [13] (рис. 3), а именно: на отметке –2,7 м в зольнике трубы выявлены отложения твердых фракций дымовых газов с толщиной отложений 30 см; подобные отложения выявлена на отливах звеньев футеровки толщиной 10 мм и 20 мм; днище трубы залито водой, глубиной 20 см; на отметках – 0,3–1,3 м проходит наклонная трещина шириной раскрытия 20 мм; на отметке 7,1 м выявлено выпучивание верхних рядов футеровочного звена внутри трубы на 30 мм; на отметках 13,2 м, 22,3 м, 29,0 м образовались вертикальные трещины длиной до полуметра с шириной раскрытия до 30 мм; обнаружено обрушение отдельных кирпичных перекрытий газоходов и разрушение его стен до 20% от толщины кирпича; выявлены сквозные отверстия в футеровке, вероятно оставленные при ее кладке; на отметке 27,8 м ряд кирпичей в кладке ствола уложен не качественно – вертикально на ребра;

Рис. 3. Дефекты и повреждения внутренней поверхности трубы

стенках трубы конденсата, с последующим разрушением каменной кладки и коррозией металлических деталей трубы. Кроме того, свою отрицательную роль могла сыграть повышенная
