Ахмедов М.А., канд. физ.-мат. наук, в. н. с.
Институт сейсмостойкости сооружений
Академии наук Республики Узбекистан

ПОВРЕЖДЕНИЯ И РАЗРУШЕНИЯ ОБЪЕКТОВ ЭНЕРГОСИСТЕМ ПРИ ЗЕМЛЕТРЯСЕНИЯХ

Проанализированы полученные повреждения и разрушения на объектах электроэнергетики при Фукуйском (Япония) 28.06.1948 г., Спитакского (Армения) 08.12.1988 г. и ряда других землетрясений. Отмечены причины аварий Саяно-Шушенской ГЭС и плотин. Сделаны выводы и даны рекомендации для принятия соответствующих защитных мероприятий.

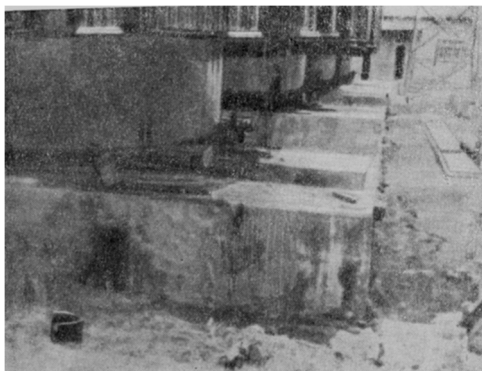
4. Второстепенная линия электропередач на деревянных столбах	4. 245 деревянных столбов наклонились		4. 482 столба были сломаны и провода порвались
5. Трансформаторы	5. Отмечены осадка фундаментов и вырывы анкерных болтов, которые очень близко к краю фундаментов. Вырывы анкерных болтов и размеры фундаментов также привели к опрокидыванию масляных выключателей (рис.1-3) [3].		5. Серьезные повреждения в местах вводов анкерных креплений имели четыре трансформатора по 100 тыс. кв. каждый подстанции г. Мацуоки.

Рис. 1. Анкерный хомут, срезанный в уровне стальной плиты фундамента в основании трансформатора [14]

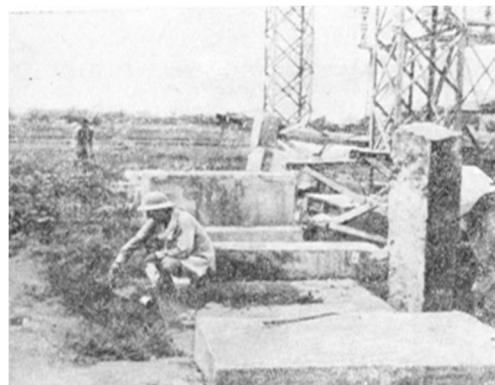
Рис. 2. Опрокинутые масляные выключатели [14]

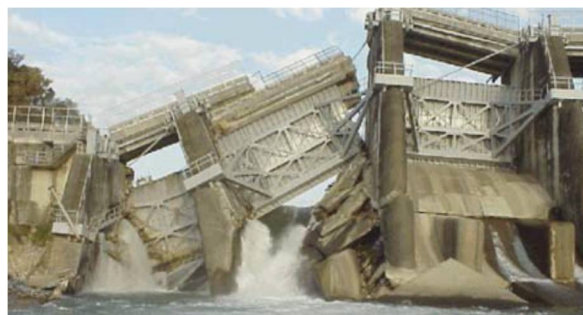
Рис. 3. Разрушение плотины Ши-Кань на Тайване во время землетрясения Чи-Чи 21.09.1999 г [9]

Сохранность плотин была обеспечена высоким качеством проектирования, правильной эксплуатацией и своевременным принятием необходимых мер в критических ситуациях. Не выполнение этих требований приводят к катастрофическим разрушениям плотин. Не учет сейсмического разлома проходящего под плотинной Шикань, привел к его разрушению землетрясением Чи-Чи в 1999 г. на Тайване (рис. 4) [9], неправильная эксплуатация и не принятие своевременных мер, привели к катастрофической аварии Саяно-Шушенской ГЭС 2009 г. (рис. 7) [10].

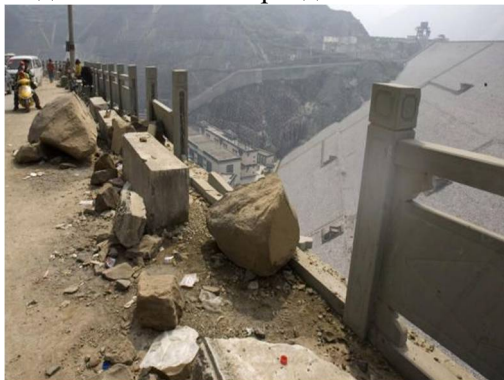
Рис. 4. Фрагменты повреждения плотины «Зипингпу» во время землетрясения [9]

Несмотря на близость плотин к эпицентру землетрясения (12–17 км), эти плотины выдержали сотрясения, за исключением значительных и незначительных повреждений, которые сводились к нарушению облицовочного бетона и разрыхление каменно набросной плотины Зипингпу, смещению плотины Бику на 30 см, разрывам облицовочных плит и стен парапетов, трещинам зданий ГЭС и др. (рис. 4).

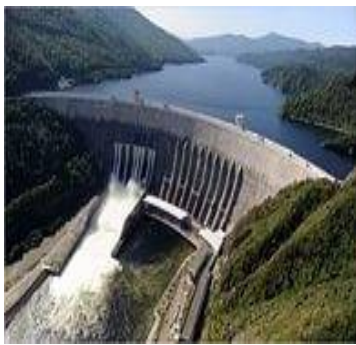
Рис. 5. Саяно-Шушенская ГЭС [10]

В ноябре 1991г., спустя 15 лет после начала эксплуатации, на левобережном примыкании плотины Чиркейской ГЭС произошло обрушение породы объемом около 5 тыс. м³, 3 ноября 1992 г. обрушилась часть левобережного откоса объемом 500 м³ у примыкания плотины Саяно-Шушенской ГЭС.

В обоих случаях провоцирующими факторами явились, предшествующие периоды высокой сейсмической активности, вызвавшие максимальные арочные напряжения плотин в зоне обрушения в холодное время с обильными дождями (рис. 5, 6) [6, 10, 13].

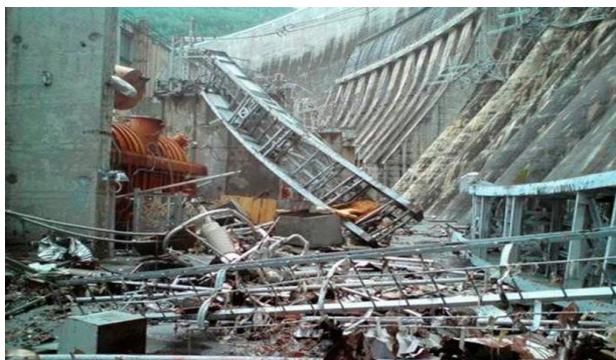
Плотина Саяно-Шушенской ГЭС, Россия. В результате аварии на Саяно-Шушенской ГЭС погибло 75 человек, оборудованию и помещениям станции нанесён серьёзный ущерб (рис. 7). Работа станции по производству электроэнергии была приостановлена. Последствия аварии отразились на экологической обстановке акватории, прилегающей к ГЭС, на социальной и экономической сферах региона. Сумма ущерба составила более 40 млрд. руб. [10].

Рис. 7. Август 2009 г., авария на Саяно-Шушенской ГЭС (Россия)
