## ЗЕМЛЕТРЯСЕНИЯ И БЕЗОПАСНОСТЬ ПЛОТИН

Рассмотрены повреждения гидротехнических сооружений (ГТС) при наводнениях, сильных землетрясениях и других природных катастрофах. Изучены причины их повреждений и разрушений. На основе анализа технического состояния ныне эксплуатируемых ГТС разработан ряд предложений-рекомендаций по их безопасности и надежности.

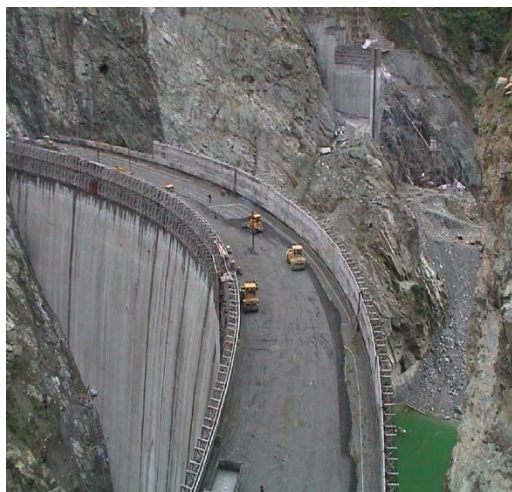
землетрясение в 7,5 баллов, перенесла это землетрясение, только с максимальной осадкой 24 см и смещением на 30 см. Рассчитанной на 7 баллов у арочно-бетонной плотины «Шэйпай» высотой 132 м - пострадало здание ГЭС (рис. 2) [3]. Помимо этого из-за возникновения оползней появились опасные вторичные последствия - запруды, их прорыв и затопления расположенной ниже местности. Ни одна из крупных плотин не разрушилась хотя они находились всего на расстоянии 12-17 км от эпицентра землетрясения. Их сохранность была обеспечена высоким качеством проектирования, правильной эксплуатацией и своевременным принятием необходимых мер в критической ситуации.

Рис. 2. Плотина Шэйпай [2, 3]

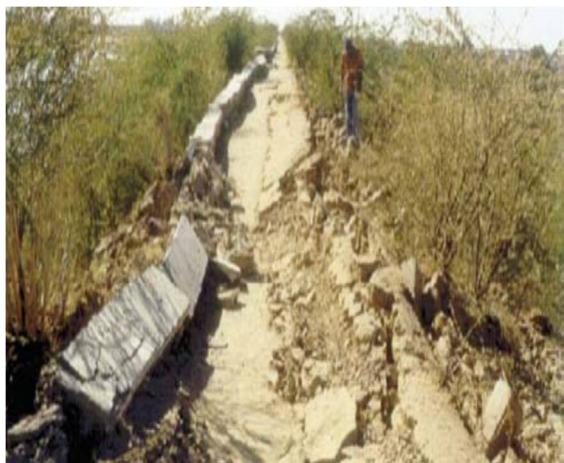
При Бхуджском (Индия) землетрясении 26.01.2001г. с  $M=7,9$  повреждения различной тяжести получили 245 небольших земляных плотин и дамб (рис. 4) [2]. При этом землетрясении, сила которого была  $J_0=8$  баллов, погибли 80 тыс. человек [3].

Рис. 4. Продольные трещины на верховой грани плотины Фейтигадх (Индия), вызванные землетрясением Бхудж 26.01.2001г. [2, 3]

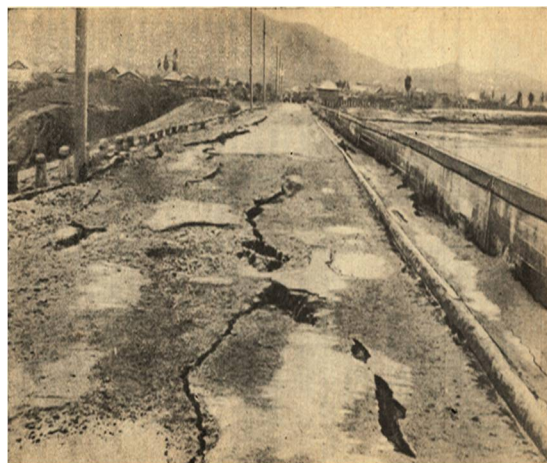
Рис. 5. Повреждения плотины Чирюртской ГЭС при Дагестанском землетрясении 14.05.1976 г. [Красников Н.Д., 1981г.]
