**ОПРЕДЕЛЕНИЕ ТЕХНИЧЕСКОГО СОСТОЯНИЯ ЖЕЛЕЗНОДОРОЖНОГО МОСТА**

Рассмотрим проведение экспертизы промышленной безопасности на примере объекта транспортной инфраструктуры. Объектом обследования стал железнодорожный мост, построенный в 1987 году и расположенный в Белгородской области. Комплексное обследование включало определение технического состояния моста, исследование состояния конструкций, их элементов с целью выявления дефектов и разработки рекомендаций по проведению ремонта сооружения, обеспечению его надежной и долговечной эксплуатации. Мост трехпролетный общей длиной 34,61 м. Статическая конструктивная схема моста – балочно-разрезная. Опирается на опоры – шарнирные. Пролетные строения моста сборные железобетонные, выполнены из двух тавровых балок длиной 9,3 м и высотой 1,28 м с консолями по типовому проекту. В поперечном направлении в каждом пролете устроены по две балки. Объединение балок между собой в поперечном направлении выполнено надопорными диафрагмами. На момент обследования фактический класс бетона балок составил В40. Балки включают арматуру класса А-III.

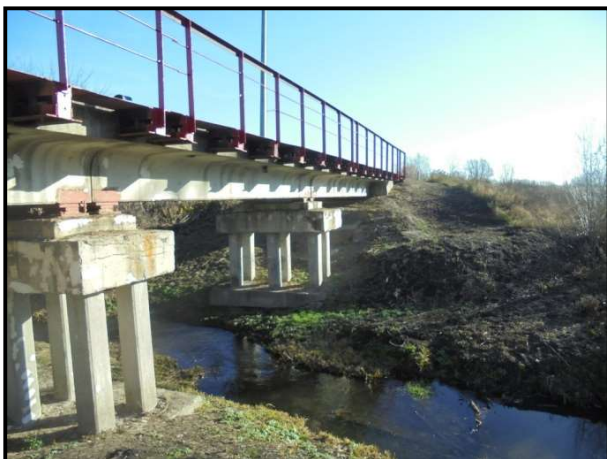
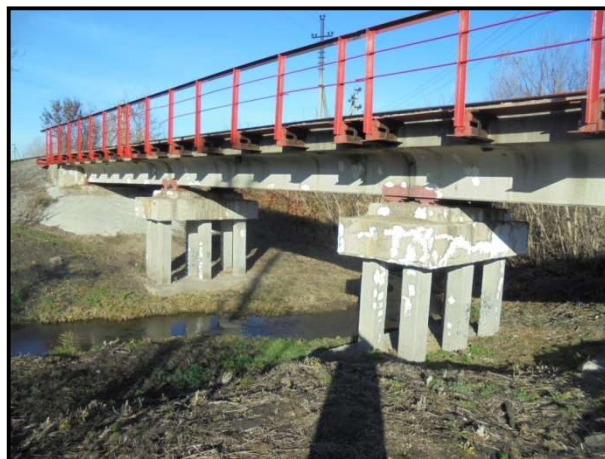
При обследовании произведен визуальный осмотр всех элементов мостового перехода с целью выявления недостатков и дефектов, возникших в ходе эксплуатации данного сооружения (рис. 1). Поскольку доступ к основным конструктивным элементам моста был ограничен и требовал специальных средств, осмотр конструкций производился с мостового полотна, подходов и подмостового пространства в стандартном порядке с фотографированием, видеосъемкой и зарисовкой конструктивных элементов и дефектов. Техническое состояние моста определялось на основании визуального обследования, определения фактической прочности на сжатие существующих конструкций по методу упругого отскока бойка от поверхности бетона.

Рис. 1. Общее состояние моста

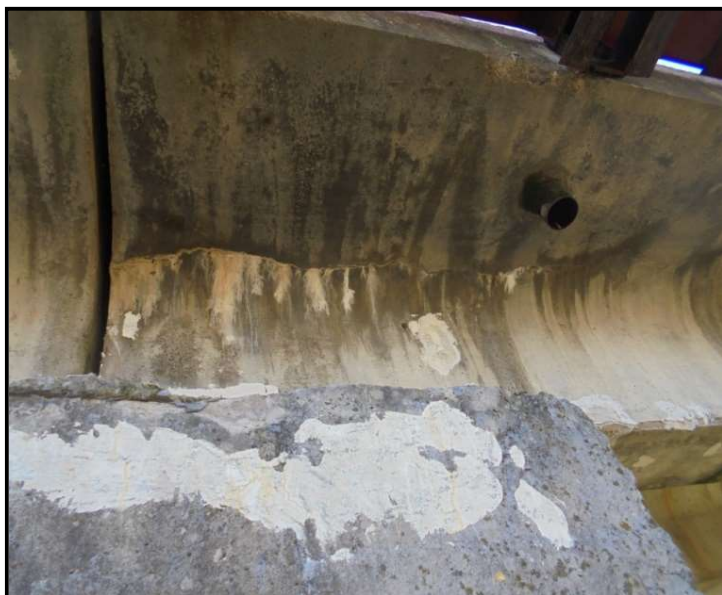
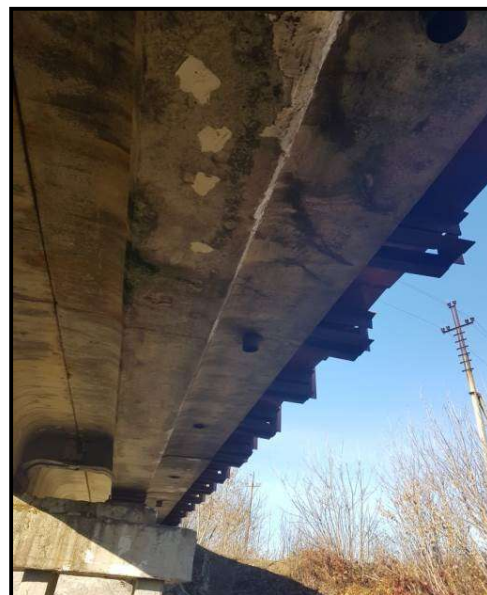
**Результаты обследования.** При обследовании пролетных строений моста наибольшие дефекты и повреждения имели место в среднем пролете. В частности, на нижней грани балки была обнаружена продольная сквозная трещина длиной 2,5 м, с шириной раскрытия 2 мм и следы выщелачивания через стыки балок с образованием сталактитов (рис. 2, *слева*). Кроме того, во всех трех пролетах до 50 % площади поверхности было покрыто сколами, наблюдалось разрушение защитного слоя, замокание со следами выщелачивания бетона на ребрах и нижних гранях балок (рис. 2, *справа*).

Рис. 2. Дефекты и повреждения пролетных строений моста

Ремонт балки среднего пролета, крайних опор, укрепление насыпей и конусов, необходимо выполнить по специально разработанному проекту.

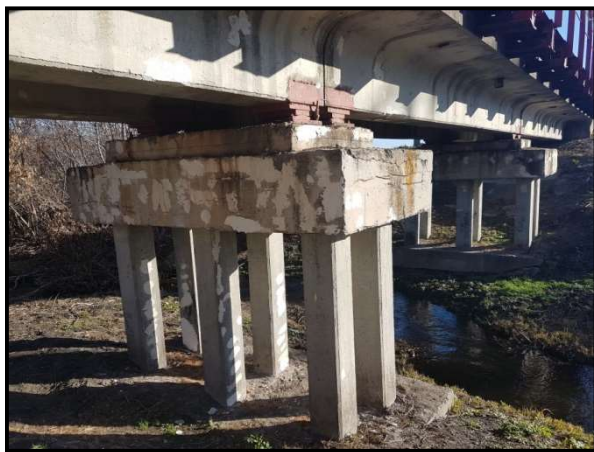
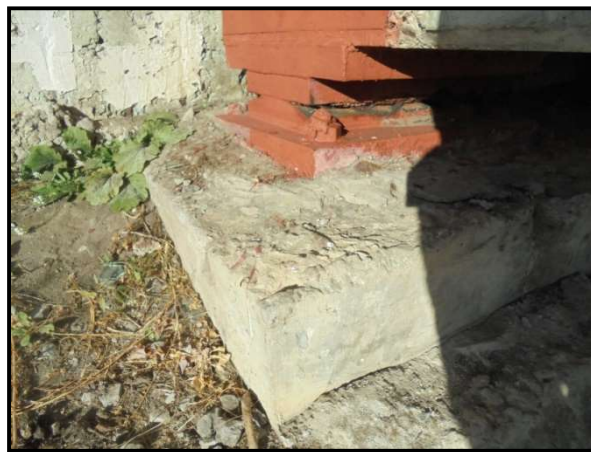
Обследование опор моста показало наличие волосяных трещин растянутой зоны; участки плохо провибрированного бетона, в том числе с оголением арматуры; наличие трещин в бетоне

ригеля опор вследствие коррозии с шириной раскрытия 1 мм; замокание и выщелачивание бетона ригеля опор до 100 % площади; разрушение укрепления конусов опор с выносом или вымыванием грунта (рис. 3).

Рис. 3. Общее состояние промежуточных опор моста
