Колесникова Л. И., проф.

Белгородский государственный технологический университет им. В.Г. Шухова

## РЕГИОНАЛЬНЫЕ ОСОБЕННОСТИ ДЕРЕВЯННЫХ ХРАМОВ БЕЛГОРОДЧИНЫ НА ПРИМЕРЕ ХРАМА ПРОРОКА ИЛИИ В СЕЛЕ ВЕРХОСОСНА БИРЮЧЕНСКОГО РАЙОНА БЕЛГОРОДСКОЙ ОБЛАСТИ

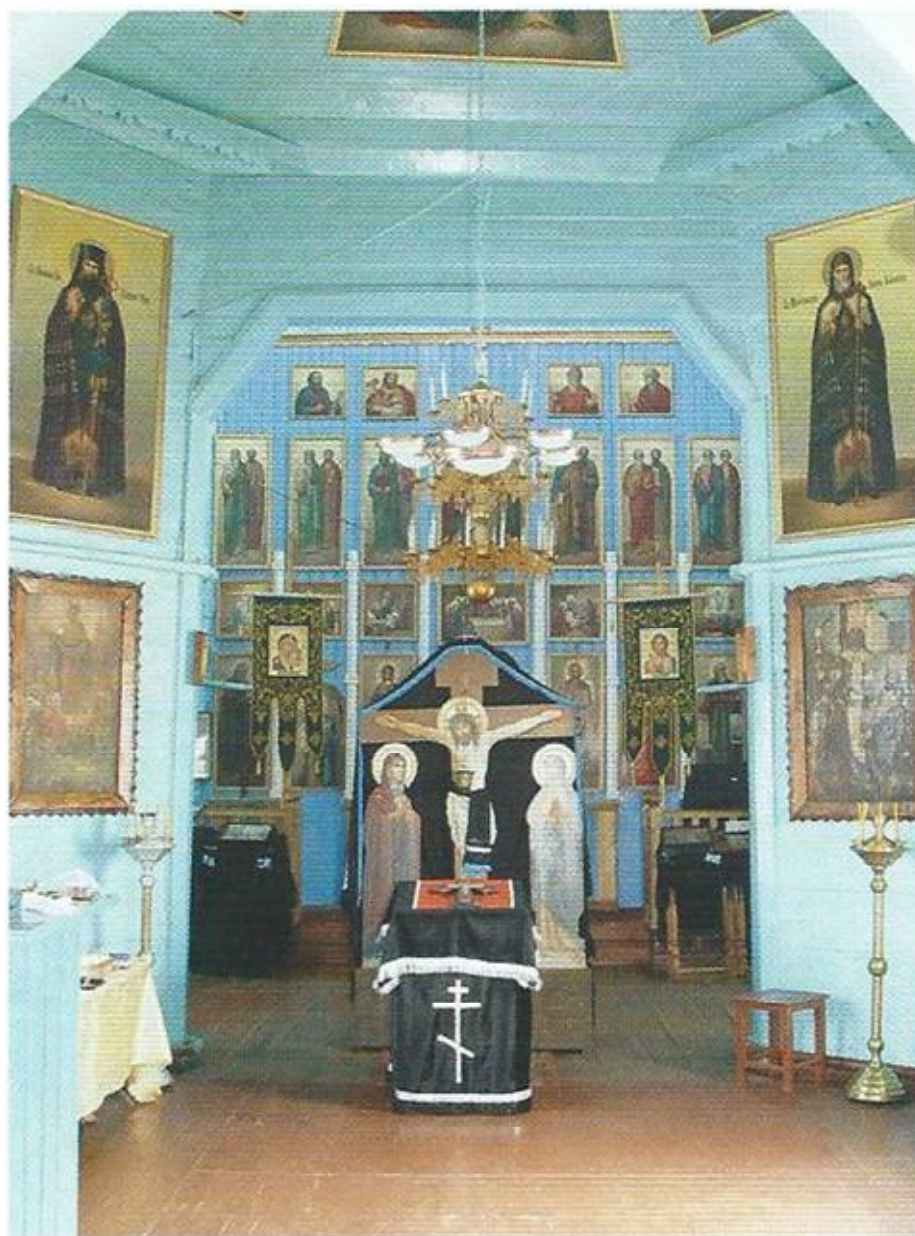
Рис. 3. Интерьер храма

В настоящее время храм Пророка Илии – это деревянный, рубленный «в лапу», пятиглавый храм, обшитый тесом, который имеет крестообразный план, вытянутый по продольной оси запад-восток. Разновеликие объемы завершены шатровыми крышами с фонарями и луковичными главами, покрытыми кровельным железом. В храме три входа, как указание на Святую Троицу (с запада через притвор колокольни и по входу по западным фасадам в прирубы с северной и южной сторон четверика). Оконных проемов пятнадцать, центральный фонарь храма – световой (окна расположены с севера и юга), в храме шесть деревянных сводчатых сомкнутых покрытий на тромпах, двенадцать деревянных резных сводчатых связей. Снаружи и изнутри венцы стен с подтесом. В оконных про-

емах кованые металлические решетки ажурной работы. В интерьере фрагментарно сохранилась масляная живопись (рис. 3).

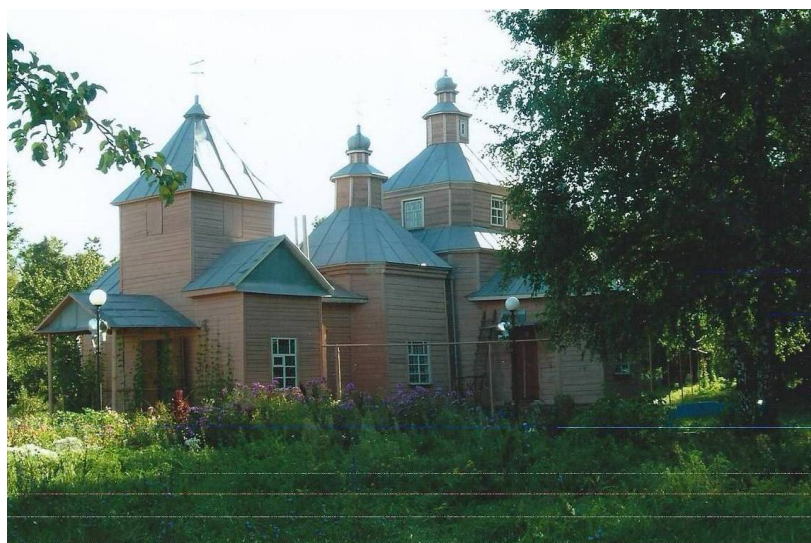
Рис. 4. Общий вид храма

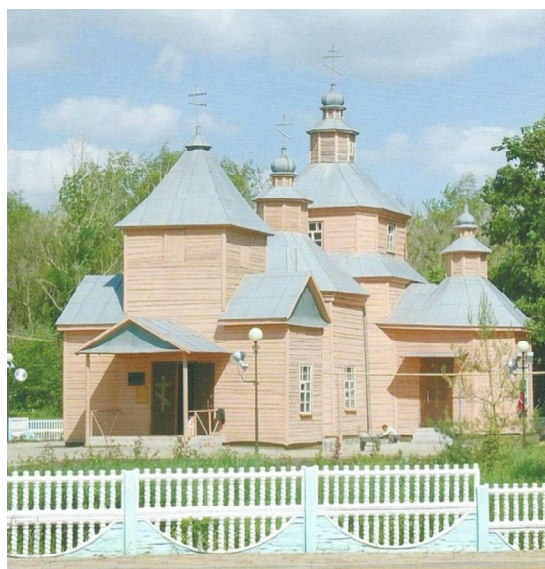
Рис. 5. Западный фасад

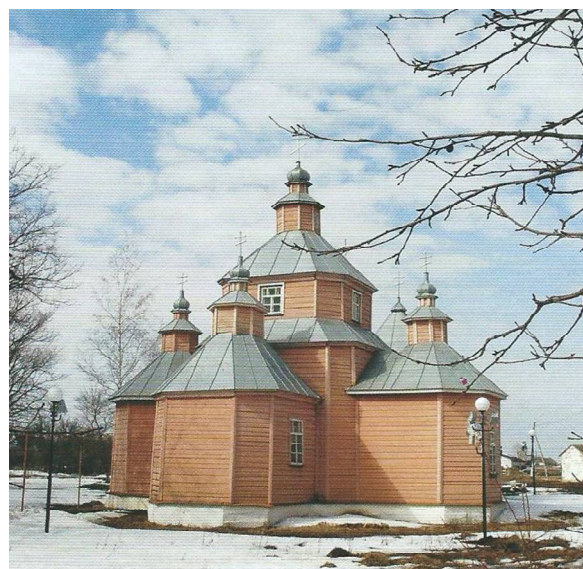
Рис. 6. Восточный фасад
