Ахмедов М.А., канд. физ.-мат. наук, в. н. с.
Институт сейсмостойкости сооружений
Академии наук Республики Узбекистан

ПОВРЕЖДЕНИЯ И РАЗРУШЕНИЯ ОБЪЕКТОВ ЭНЕРГОСИСТЕМ ПРИ ЗЕМЛЕТРЯСЕНИЯХ

Проанализированы полученные повреждения и разрушения на объектах электроэнергетики при Фукуйском (Япония) 28.06.1948 г., Спитакского (Армения) 08.12.1988 г. и ряда других землетрясений. Отмечены причины аварий Саяно-Шушенской ГЭС и плотин. Сделаны выводы и даны рекомендации для принятия соответствующих защитных мероприятий.

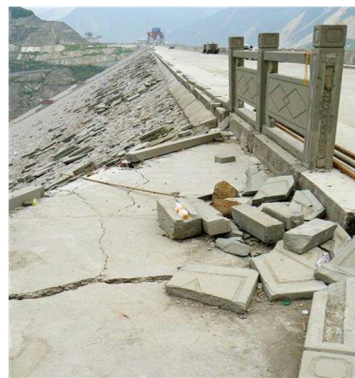
Рис. 4. Фрагменты повреждения плотины «Зипингпу» во время землетрясения [9]

Несмотря на близость плотин к эпицентру землетрясения (12–17 км), эти плотины выдержали сотрясения, за исключением значительных и незначительных повреждений, которые сводились к нарушению облицовочного бетона и разрыхление каменно набросной плотины Зипингпу, смещению плотины Бику на 30 см, разрывам облицовочных плит и стен парапетов, трещинам зданий ГЭС и др. (рис. 4).
