*Зобкова Н.В., канд. техн. наук, доц.,  
Кизимова О.В., канд. техн. наук, доц.*

*Саратовский государственный технический университет имени Гагарина Ю.А.*

## ОБСЛЕДОВАНИЕ ЗДАНИЯ ВТОРОЙ ПОЛОВИНЫ XIX ВЕКА

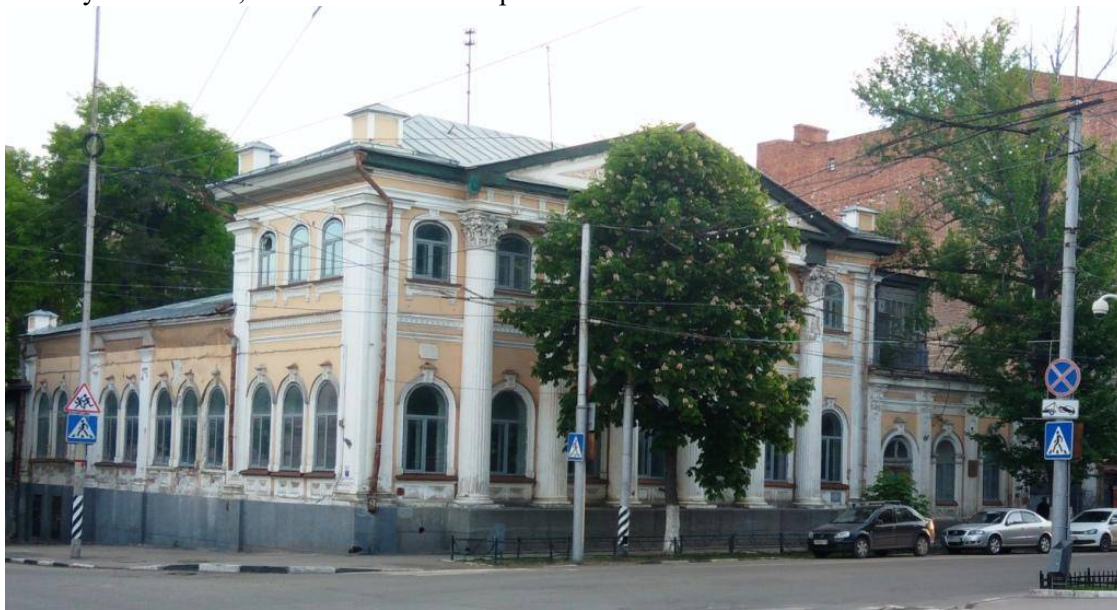
Рис. 1. Общий вид здания

В композиционном решении главного фасада здания, по улице Советская, интерпретирован «образцовый» фасад проектной серии 1809-1812 гг., двухэтажный на высоком цоколе, в семь световых осей, с плоским шестиколонным портиком большого ордера и развитым фронтоном. Первый этаж значительно выше второго; окна первого этажа имеют полуциркульные решения и развитые наличники в виде профилированных тяг; окна второго этажа меньшего размера прямоугольной формы; декор поверхности стены минимизирован (рис. 1).

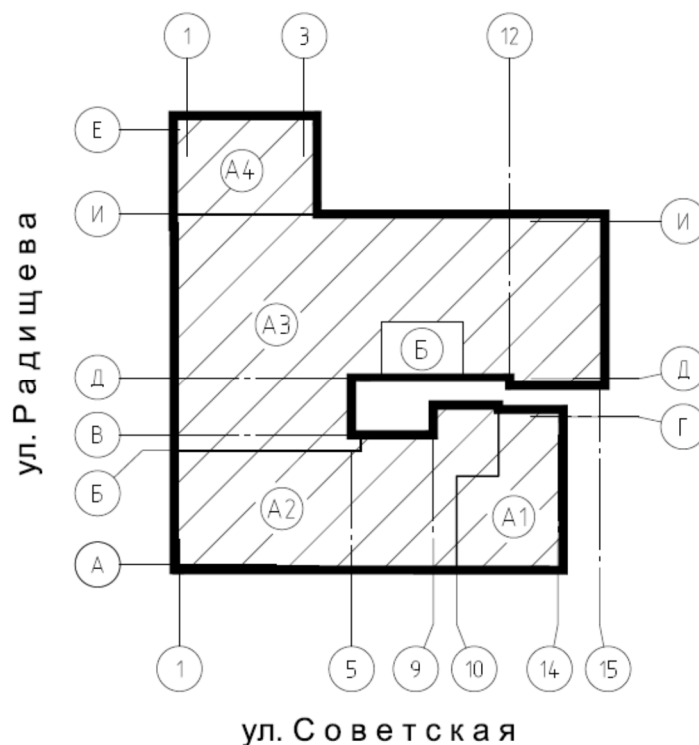
Рис. 2. Схема блокировки здания в плане

Здание в плане сложной формы, состоит из пяти сблокированных между собой объемов разной этажности и высоты (рис. 2).
