Денисова Ю.В., канд. техн. наук, доц.,
Тарасенко В.Н., канд. техн. наук, доц.,
Лесовик Р.В., д-р техн. наук, проф.,
Митрохин А.А., аспирант

Белгородский государственный технологический университет им. В.Г. Шухова

ДОЛГОВЕЧНОСТЬ ШТУКАТУРНЫХ ФАСАДНЫХ СИСТЕМ ГРАЖДАНСКИХ ЗДАНИЙ*

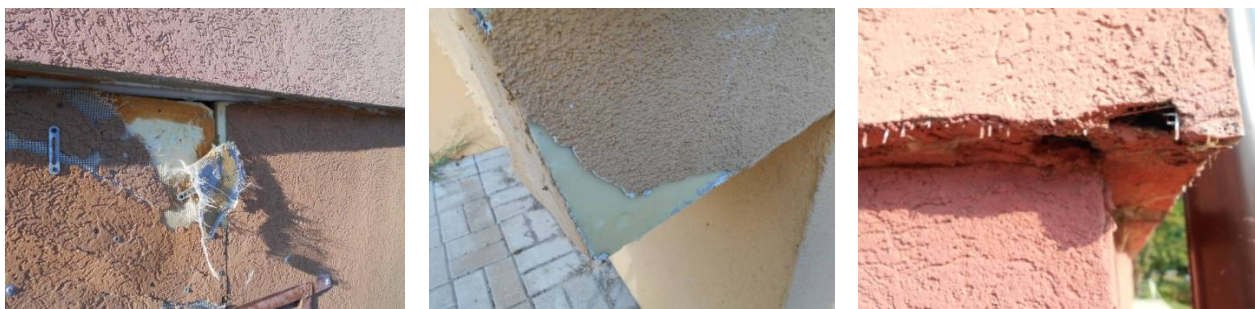
Рис. 1. Дефекты монтажа стеклохолста под штукатурную основу

Зазоры между теплоизоляционными плитами, оставленные без необходимого заполнения материалом утеплителя или заполненные клеевыми составами, герметиками или монтажными пенами и другими неподходящими материалами в достаточно короткий срок приводят к появлению на поверхности декоративно-защитного слоя разрушений в виде хаотично расположенных трещин с последующим локальным обрушением системы (рисунок 1) [4].
